CONDOMINIO San DONATO E2 E3 Via FORLANININ  
MOTIVI OGGETTIVI DI INCREMENTO ECONOMICO –  
VALUTAZIONI E CONSIDERAZIONI DI MERITO

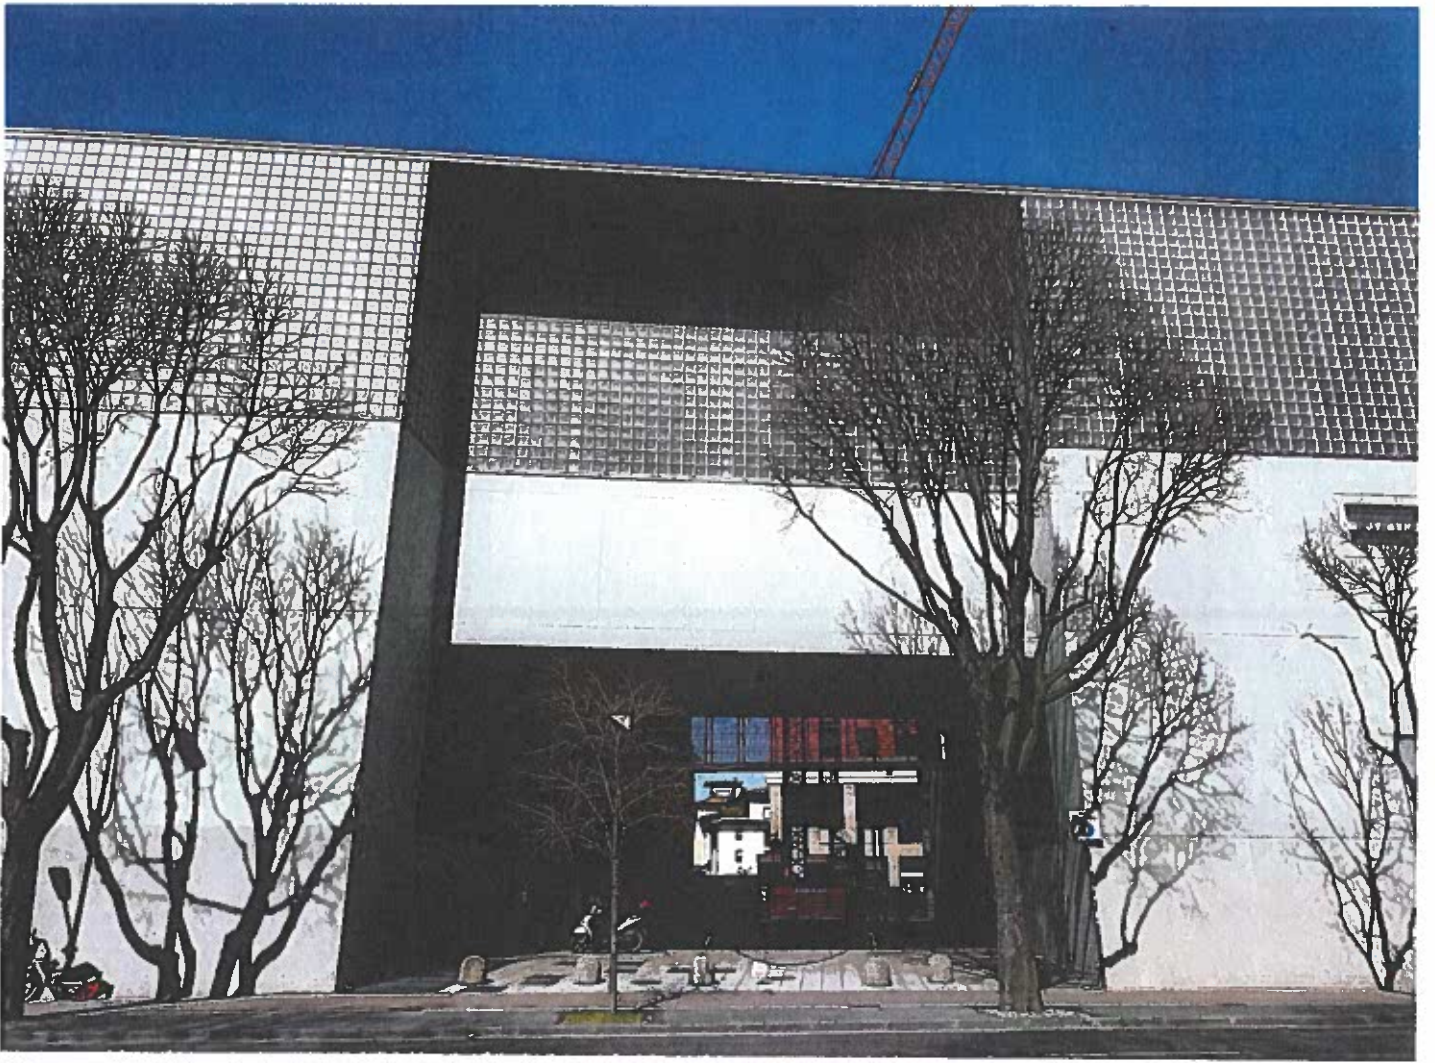
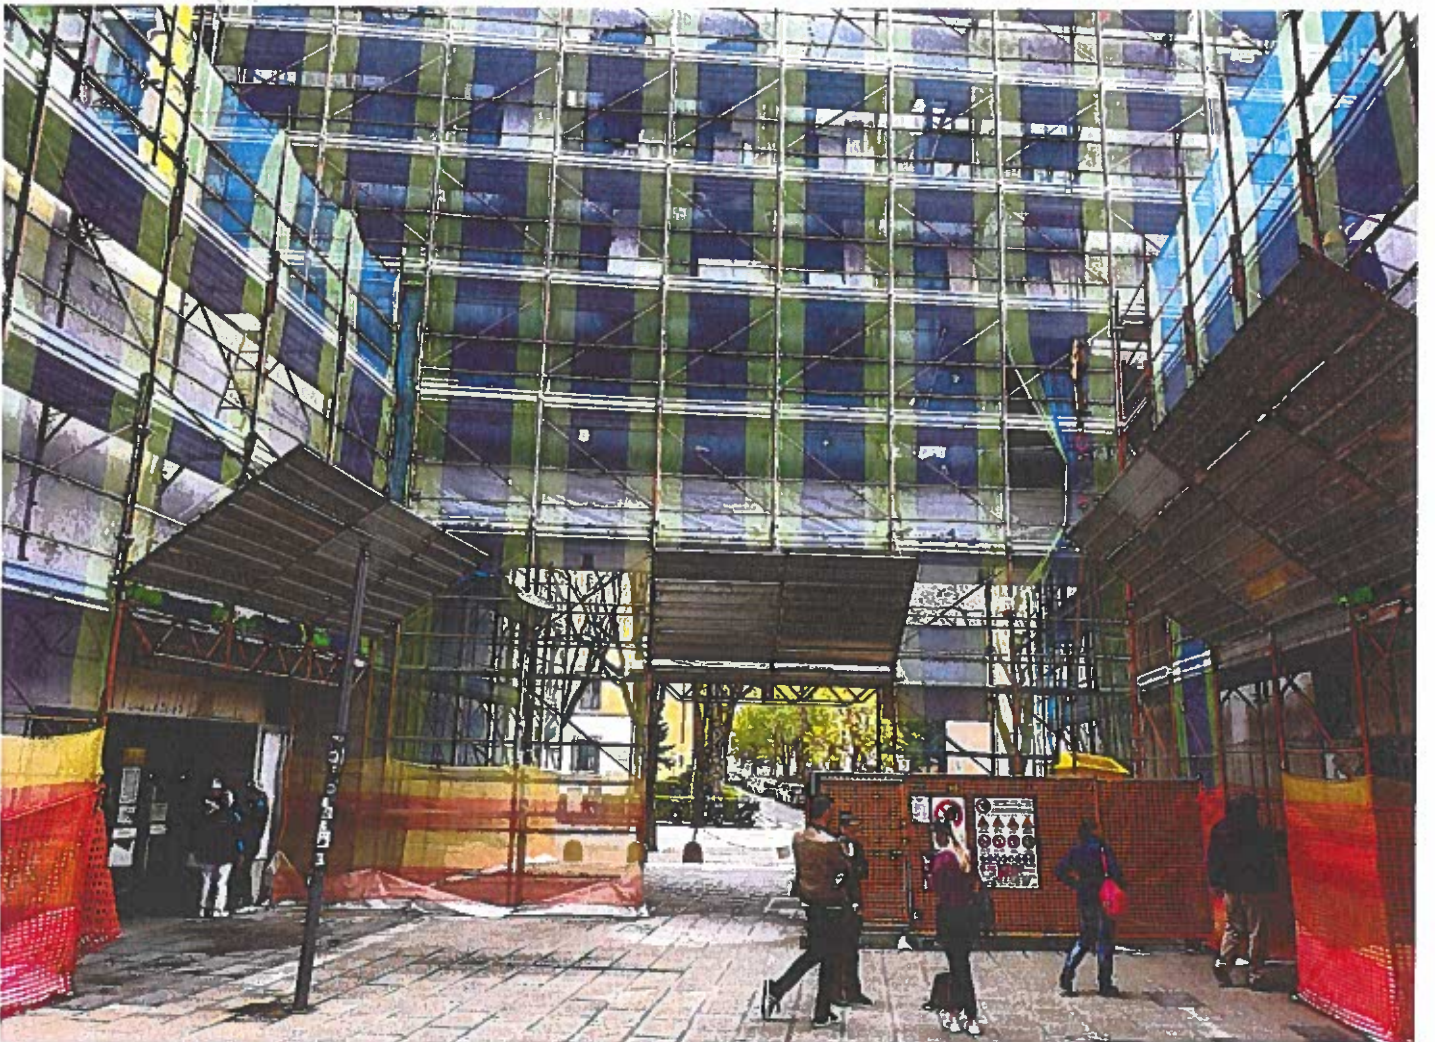
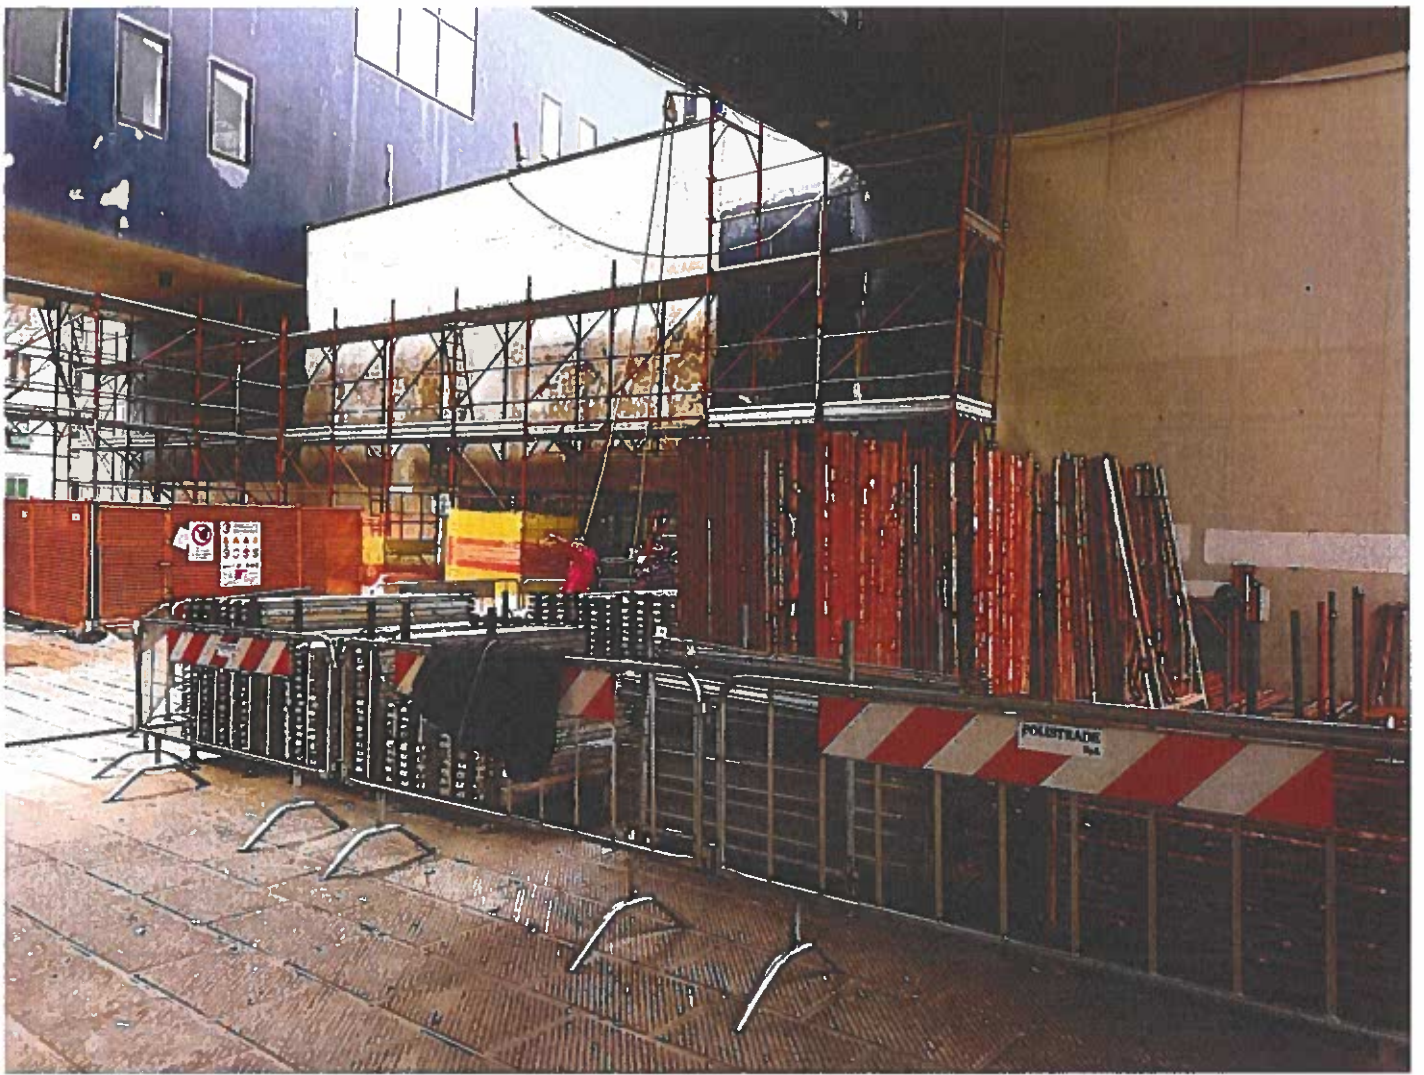
Solo quindi nel momento dell’avvio materiale della esecuzione degli interventi ed opere previste dal progetto e la presenza di un ponteggio adatto allo scopo, si sono potute accertare via via, alcune criticità insorte in maniera inopinata di cui alcune tali da essere considerate in stato di pericolosità come per alcune porzioni delle superfici di perimetro delle facciate oggetto dell’intervento previsto che avrebbe coinvolto l’intera estensione dei paramenti prospicienti la Via Forlanini, assoggetta ad un notevole traffico veicolare e pedonale da sottoporre necessariamente ad una aggiuntiva protezione fisica nei confronti del rischio di caduta dall’alto, vista che detta struttura era costituita da una aggregazioni di formelle di vetro cemento, blandamente sostenute da una armatura costituita da elementi verticali in tondini in acciaio al carbonio, ben lontana dalla normale prassi strutturale in uso per il sostegno di opere di tal genere;

Come pure si è dovuto prendere atto di criticità incombenti, inerenti la possibilità di distacchi degli ancoraggi delle finestre insistenti nei locali ad uso di ufficio e/o salette di studio degli studenti residenti e non, con altrettanta possibilità di

rovinosa caduta nel circoscritto cortile interno ad uso di deposito di biciclette ancorché immediatamente dismesso ed interdetto all'uso.

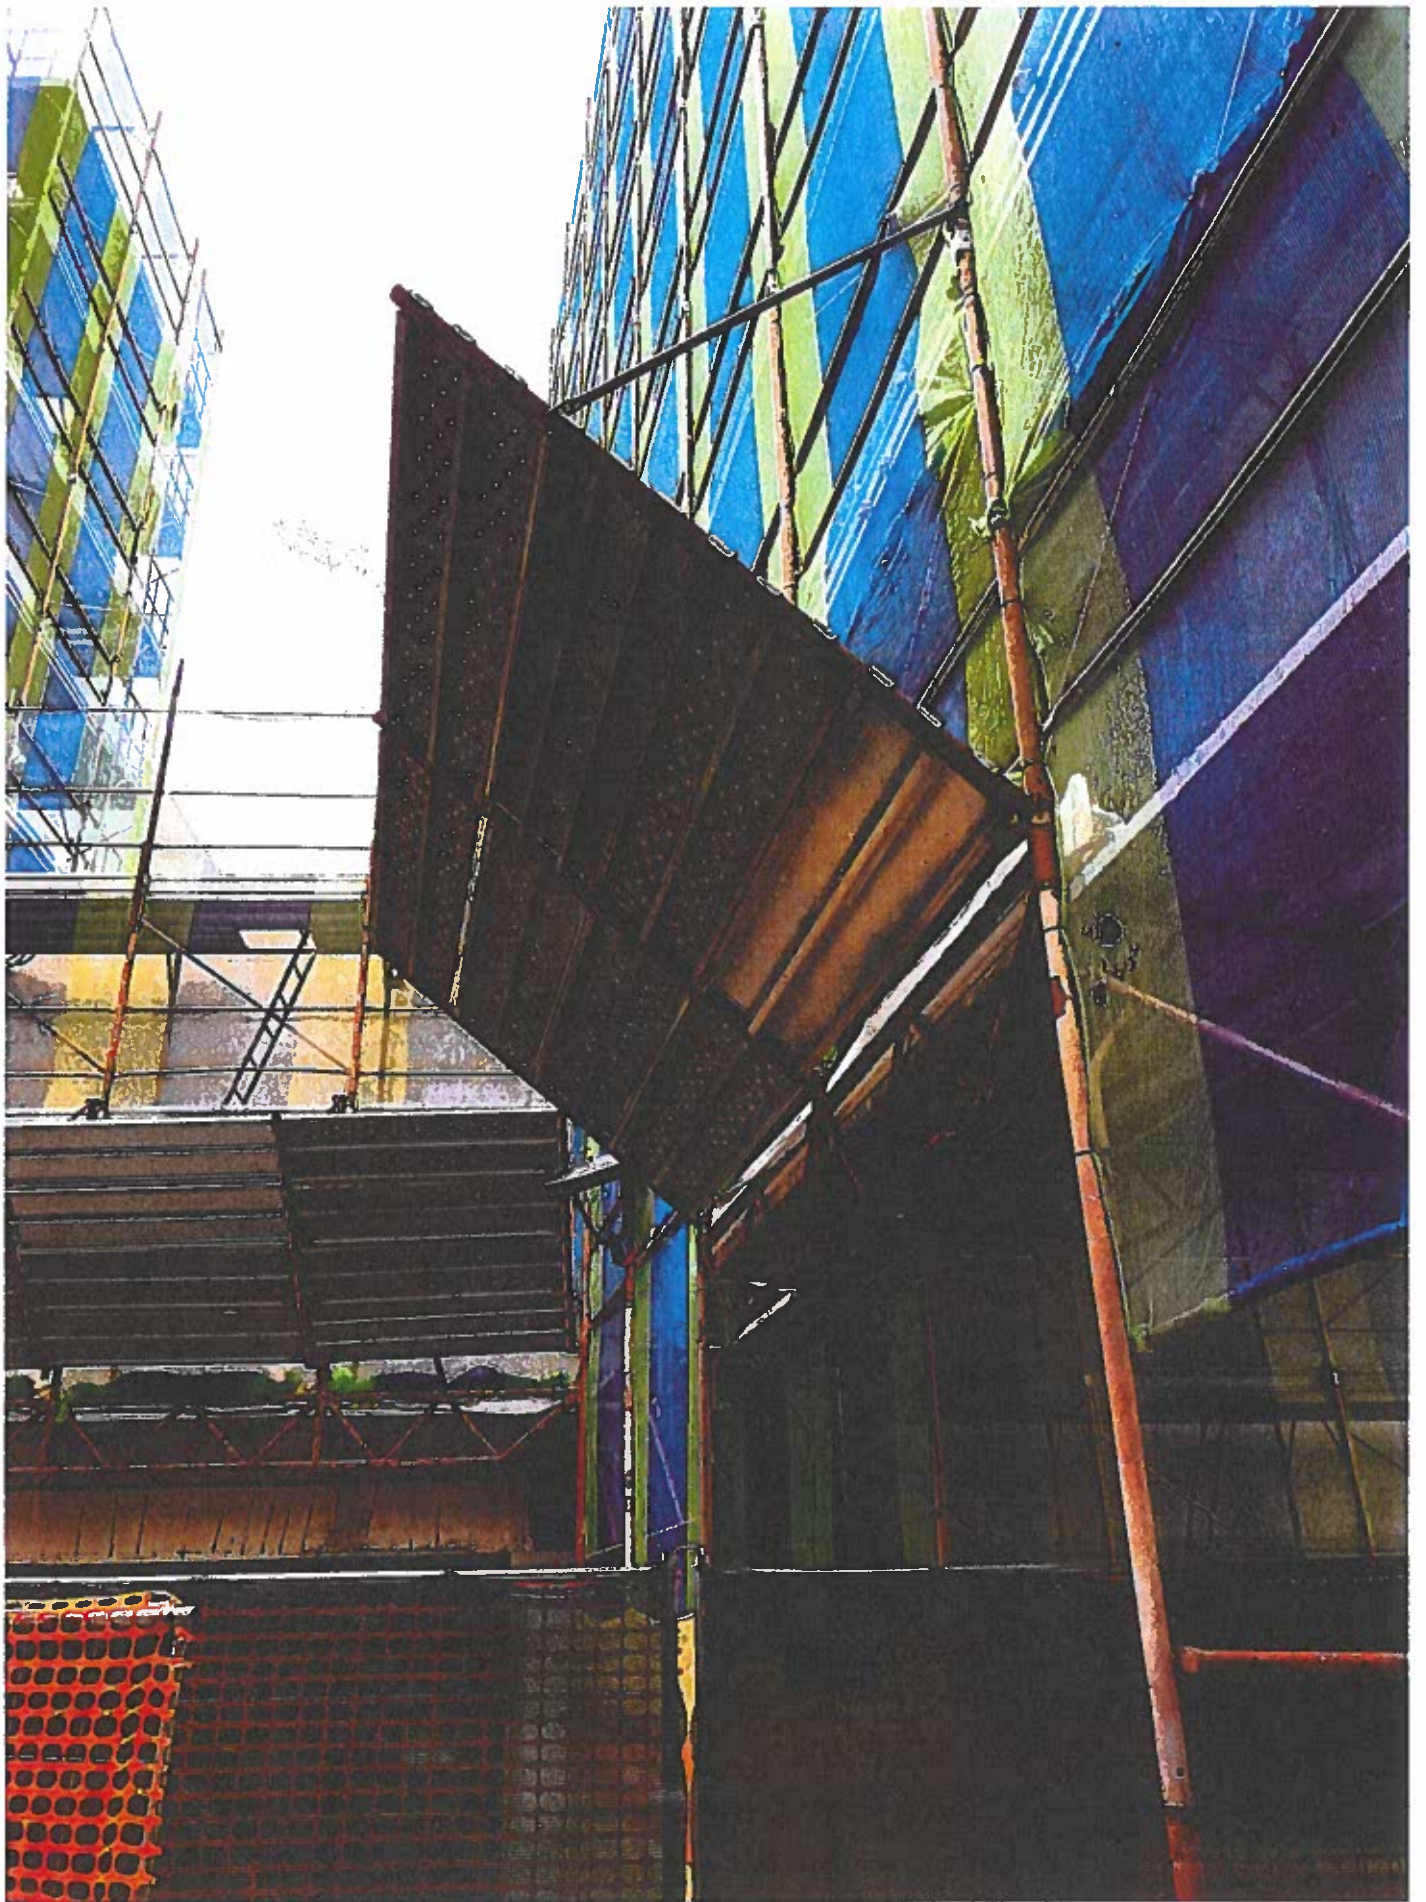
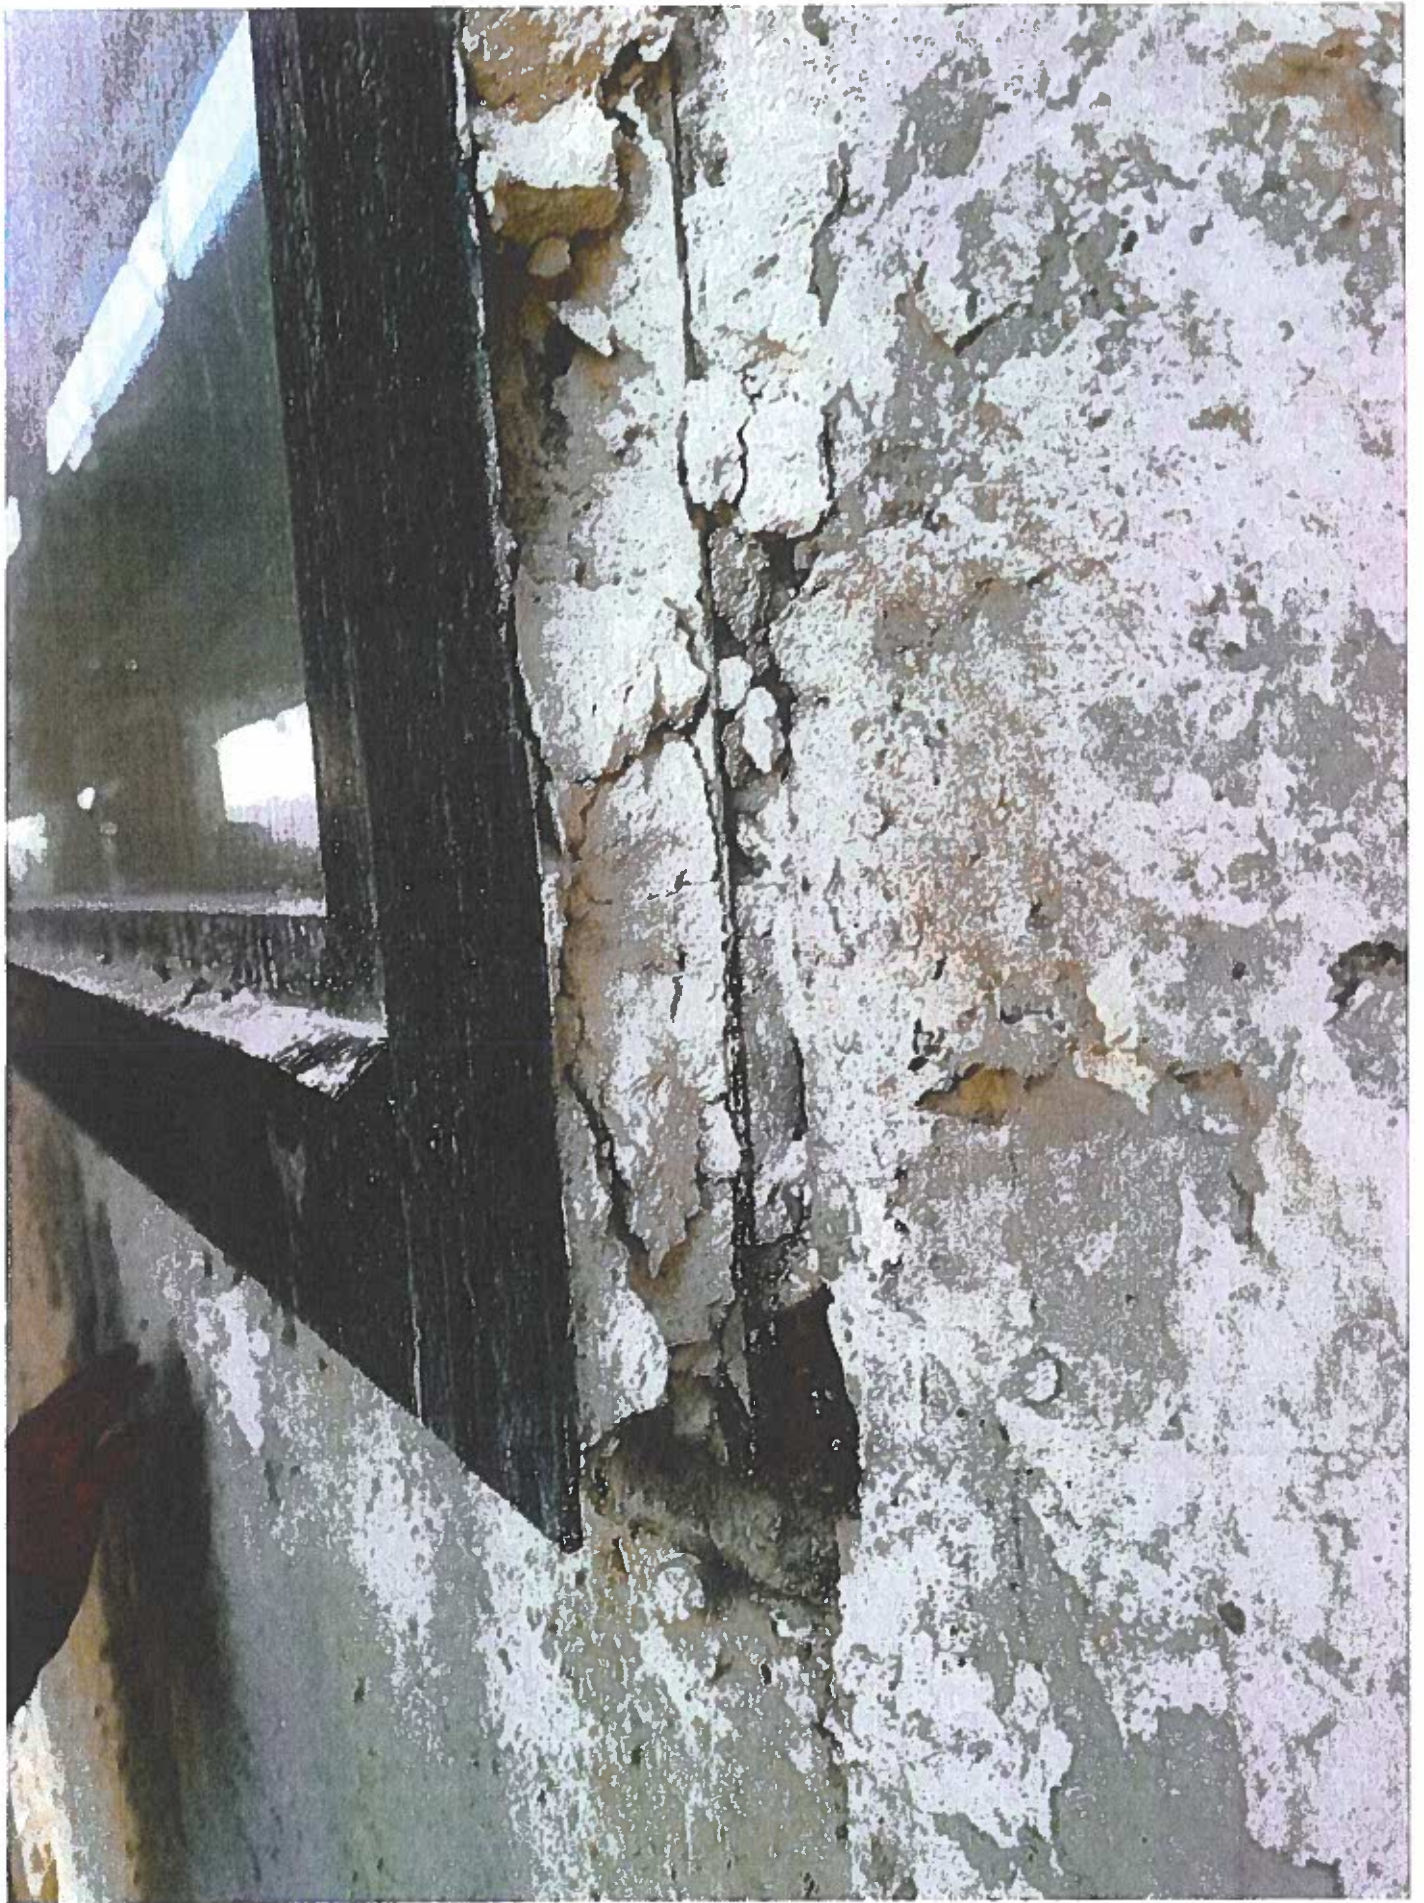
Osservazioni ed Istruzioni del Direttore dei lavori

28.04.2022. Sopralluogo DELL  
 Coagimto C.S.E. Pineda  
 particolare attenzione alle lamiere  
 fatte cadute di calcinacci ebbiamo  
 riscontrato che ad oggi le esse  
 di cantiere sono regolarmente  
 limitate e tenute in sicurezza  
 in modo conforme alla tipologia  
 dei lavori che stiamo svolgendo.  
 Non si ritiene pertanto di sospen-  
 dere i lavori in quanto non ne  
 si conoscono gli estremi (Vedere  
 Verbale del 21.04.2022 del C.S.E.)  
 Dalla ricognizione delle parti  
 d'intonaco demolite nella  
 zona finestra si è accertato  
 che i telai delle finestre metalliche  
 non sono del tipo a monoblocco  
 ma sono fatti "a madonna"  
 sul filo esterno del perimetro  
 murario e sono prevalentemente  
 rivestite esternamente e fessate  
 uno strato d'intonaco che  
 si incrosta in piccolo profilo  
 a U nel perimetro del telaio  
 stesso. La situazione  
 NON È ASSOLUTAMENTE ACCETTA-  
 BILE SIA SOTTO IL PROFILO
